## Heksesot

Dette faktabladet er utarbeidet av Mycoteam as som en veiledning overfor våre kunder. Opplysningene reflekterer dagens kunnskapsnivå, og vil måtte revideres etterhvert som ny kunnskap kommer til.

Versjon ND 0405

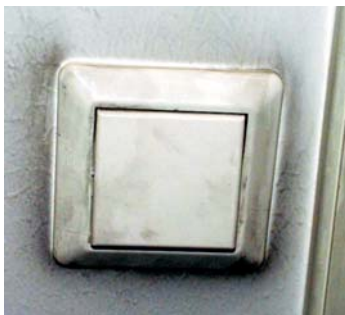
Heksesot på lysbryter. leiligheten er ett år gammel og plastgjenstander får et svart, klebrig belegg.

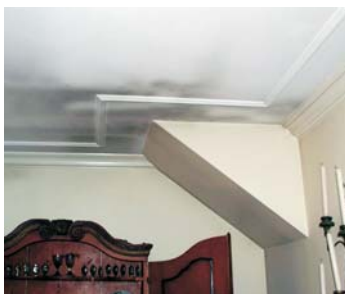
Heksesot oppstår gjerne første vinteren - og da ofte på kalde flater. hvis det er sotkilder i leiligheten forsterkes problemet.

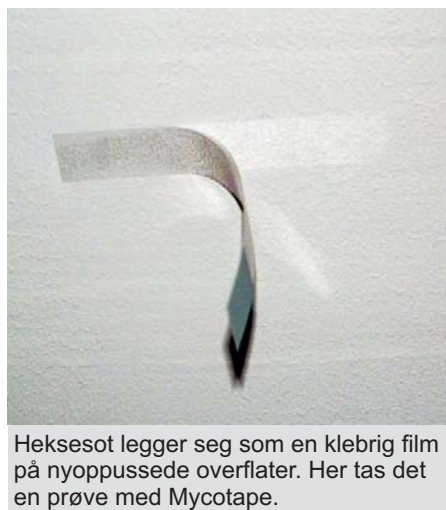
Hexsesot legger seg som en klebrig film på nyoppussede overflater. Her tas det en prøve med Mycotape.

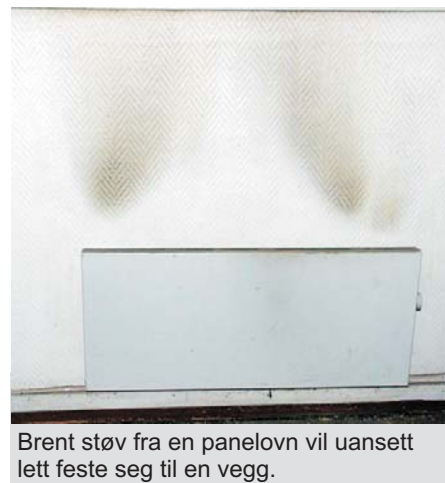
Brent støv fra en panelovn vil uansett lett feste seg til en vegg.
